HÄMEENLINNAN VERKATEHTAAN VIHERALUEIDEN KEHITTÄMISSUUNNITELMA

Ammattikorkeakoulun opinnäytetyö
Maisemasuunnittelun koulutusohjelma
Lepaa, syksy 2014

Mona Kalpala

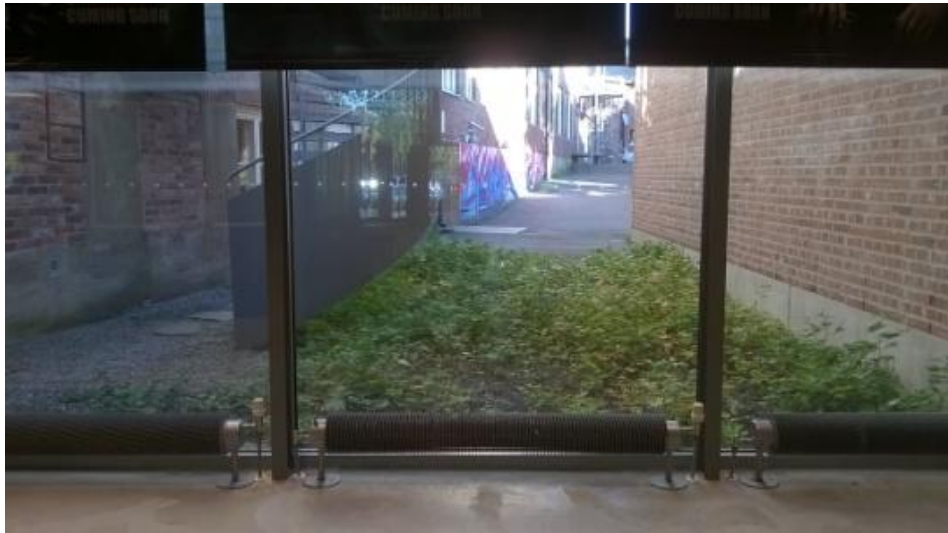
Alue 4 on kooltaan pieni, rakennusten väliin jäävä sisäpiha. Sisäpihalla on varauuskäyntiä varten asennettu kierreportaat ja portaiden juurelle johtaa liuskekiveyspolku. Maa-alue on katettu soralla ja sinne on istutettu kasvillisuudeksi lamoherukkaa *Ribes glandulosum*. Lamoherukka on kunnoltaan normaali, mutta sen peittokyky ei alueella ole riittävä, jolloin rikkakasvillisuus on päässyt alueella itämään. Heikko peittävyys johtuu osin harvasta istutustiheydestä. Sisäpihalle toivotaan uutta kasvisuunnitelmaa, jossa huomioidaan myös rakennuksen sisältä, elokuvateatterin aulasta avautuva näkymä sisäpihalle (kuva 9).

Kuva 9. Sisäpiha rakennuksen sisältä, elokuvateatterin aulasta katsottuna. (kuva Kalpala)

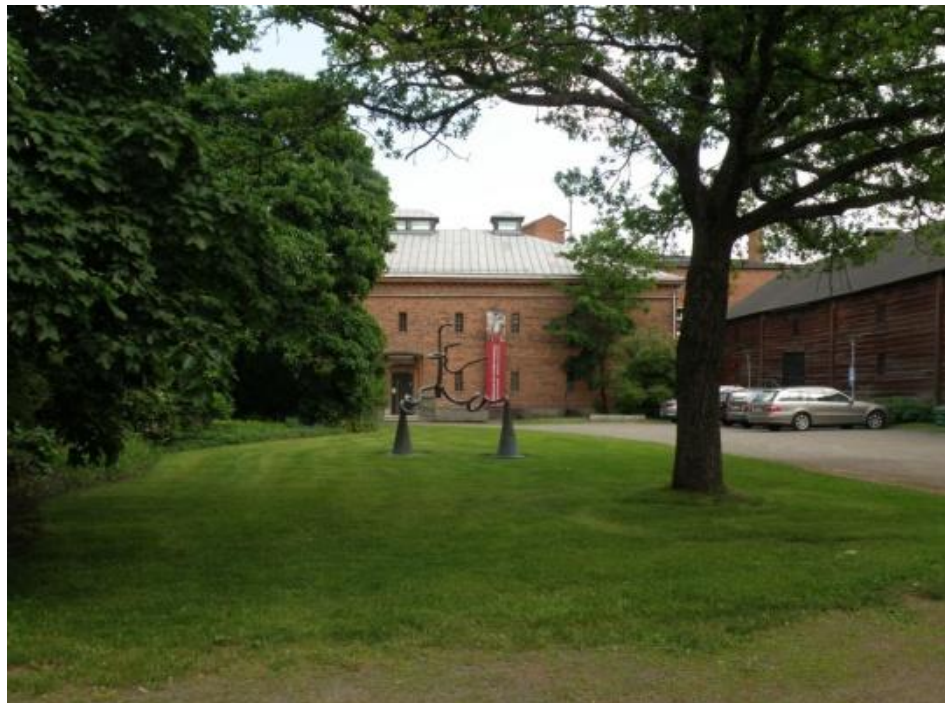
Portaiden nousun jälkeen saavutaan Taidemuseon suojaisalle sisäpihalle (kuva 11). Museorakennuksen julkisivua koristavat alppiruusut *Rhododendron*, joiden seassa kasvaa kotkansiipisaniaisia *Matteuccia struthiopteris*. Sisäpiha on pinnoitettu kivituhkalla. Kivituhkapintaa ei ole rajattu pensas- tai nurmialueista, jonka vuoksi yleisilme on huolittelematon eikä vastaa A1-hoitoluokitusta. Erityisesti alppiruusuryhmälle sopisi kasvualustan kattaminen kuorikatteella ja kasvualustan rajaaminen kivituhkapinnasta. Rajausmateriaaliksi sopisi graniittinen reunakivi, joka ulkonäöllisesti soveltuisi arvokkaan empirerakennuksen edustalle. (Tossavainen 2007, 110.)

Kuva 11. Taidemuseon sisäpiha. (kuva Kalpala)

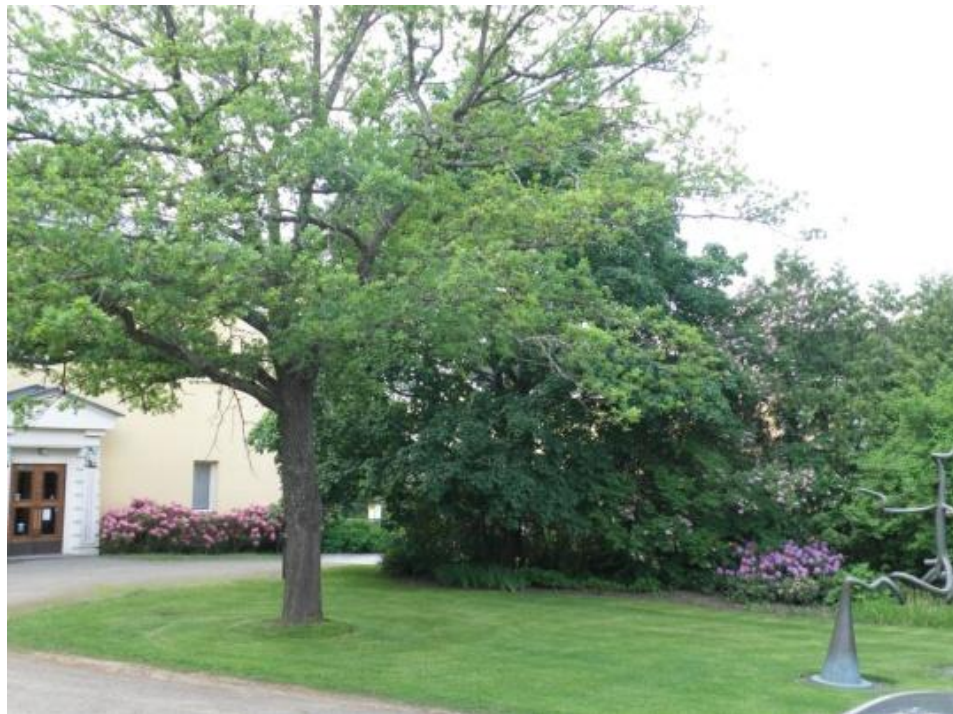
naistutus on aukkoinen. Perennaryhmä on kasvupaikaltaan pääosin puoli-varjainen. Joihinkin yksittäisiin kohtiin aurinko pääsee päivän aikana paistamaan pitkään ja niissä paikoissa varjossa viihtyvät kasvilajit, kuten kuunliljat *Hosta* ja nauhukset *Ligularia*, ovat nuukahtaneet. Perennaistutuksessa elinvoimaisena kasvaa pikkutalvio *Vinca minor*, joka on vallannut penkistä ison osan. Perenna-alue vaatii kokonaisuudessaan uuden suunnitelman ja sen toteutuksen. Toteutusvaiheessa perennaistutus tulee rakentaa riittävään kohopenkkiin, koska nykyisessä kasvualustassa on runsaasti pensaiden ja puiden juuristoa.

Kuva 12. Näkymä pensas- ja perennaryhmään, jonka takaa johtavat portaat alas Viipurintielle. (kuva Kalpala)

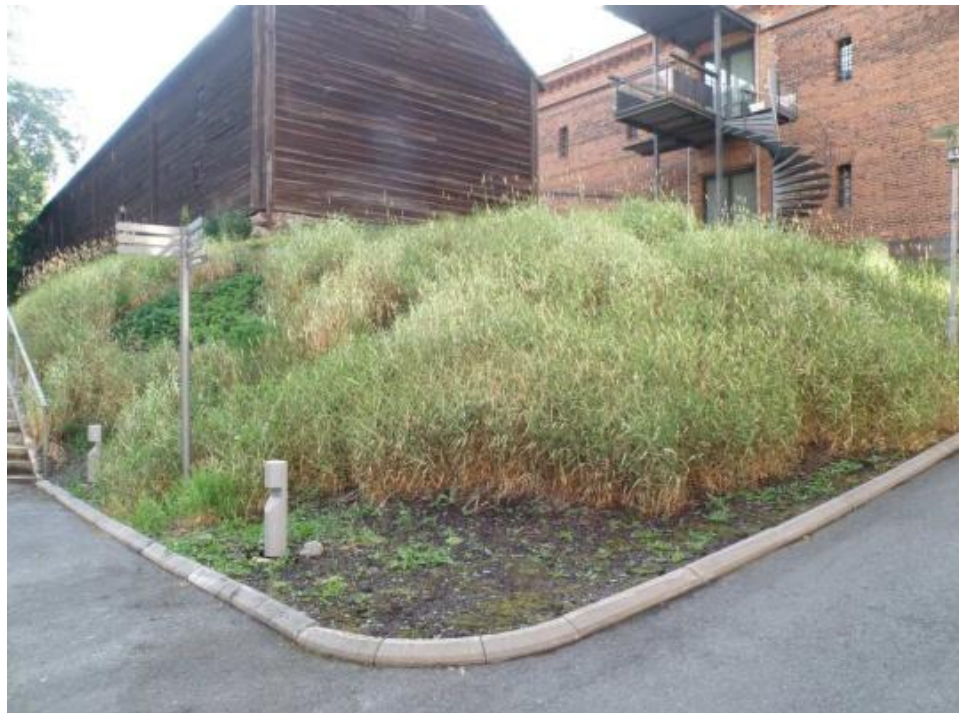
Alue 7 sijaitsee vanhan makasiinirakennuksen takana ja päädyssä. Erityisesti rakennuksen päädyn maastossa on paljon korkeuseroa, noin kolme metriä. Jyrkässä luiskassa kasvaa viiruhelpiä *Phalaris arundinacea* 'Picta', joka on kunnoltaan huonokuntoista (kuva13). Kasvillisuus ei peitä kasvualustaa täysin ja luiskan yleisilme on epäsiisti. Kasvustossa on runsaasti rikkaruohoja, muun muassa vuohenputkea *Aegopodium podagraria*, joiden kitkeminen on erittäin työlästä. Luiskan kasvualusta tulee kunnostaa tai vaihtaa rikkaruohottomaan kasvualustaan ja kasvillisuus uudistaa uusilla viiruhelpin taimilla. (Tossavainen 2007, 115.)

Kuva 13. Näkymä luiskan alapuolelta viiruhelpi -alueesta. (kuva Kalpala)

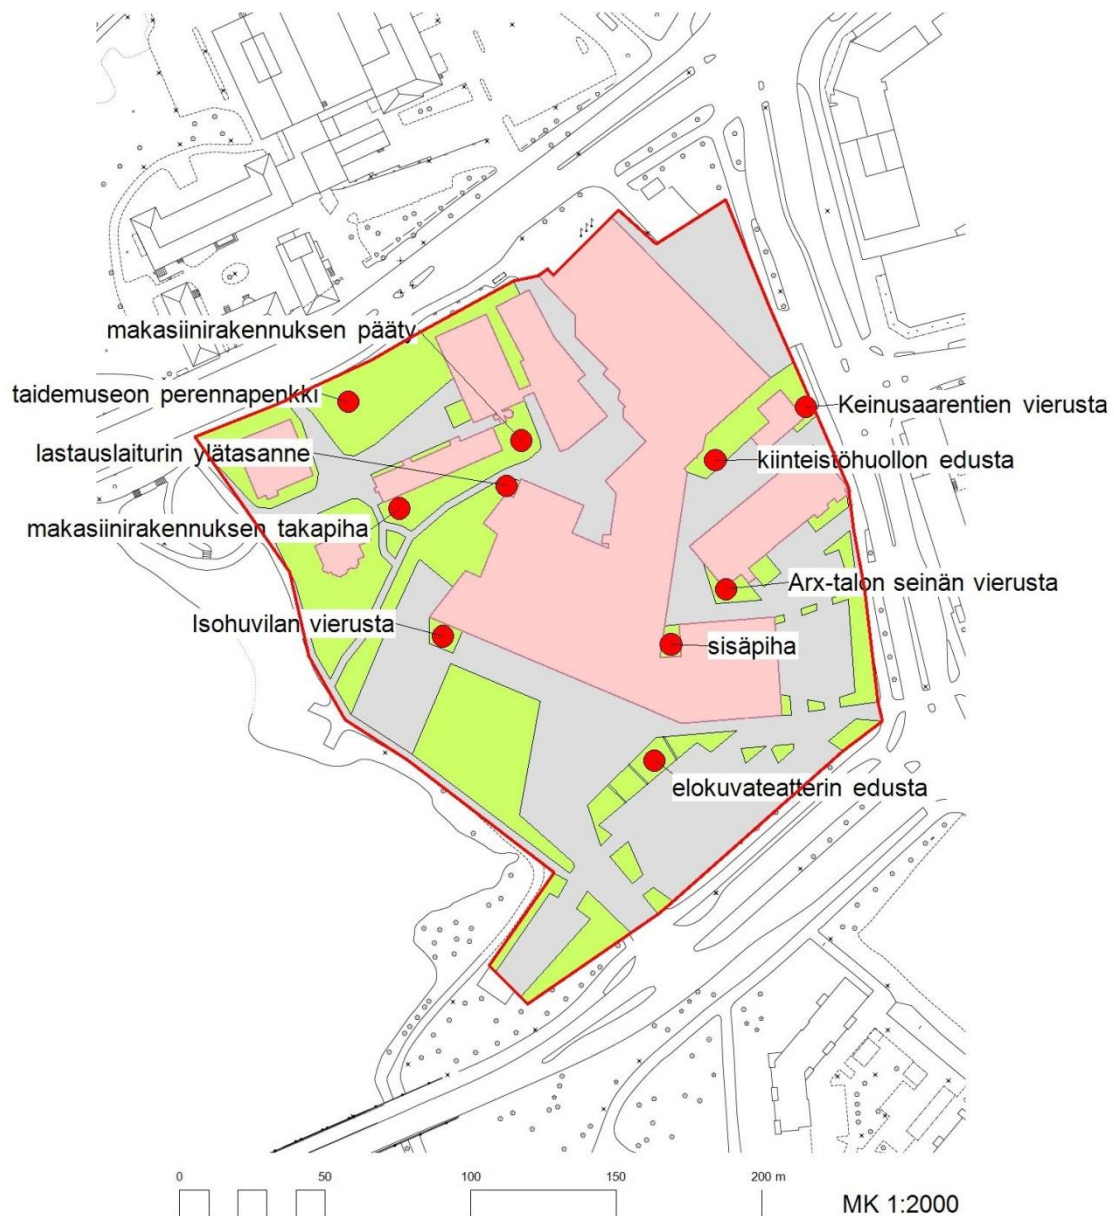
Kunnostettava alue	Tarkennus
Alue 2: elokuvateatterin edusta	hopeapensasalue
Alue 3: Arx-talon edusta	seinän vierusta
Alue 4: elokuvateatterin sisäpiha	lamoherukka-alue
Alue 5: kiinteistöhuollon piha	edusta, Keinusaarentien vierusta
Alue 6: taidemuseon sisäpiha	perennapenkki
Alue 7: makasiinirakennuksen pääty ja takapiha	viiruhelpi-alue, hoitamaton kasvillisuus-alue
Alue 8: lastauslaiturin ylätasanne	viiruhelpi-alue
Alue 9: Isohuvilan vierusta	kaivonkansien ympäristö

Kuva 15. Kunnostustoimenpiteitä vaativien alueiden sijainnit Verkatehtaalla.

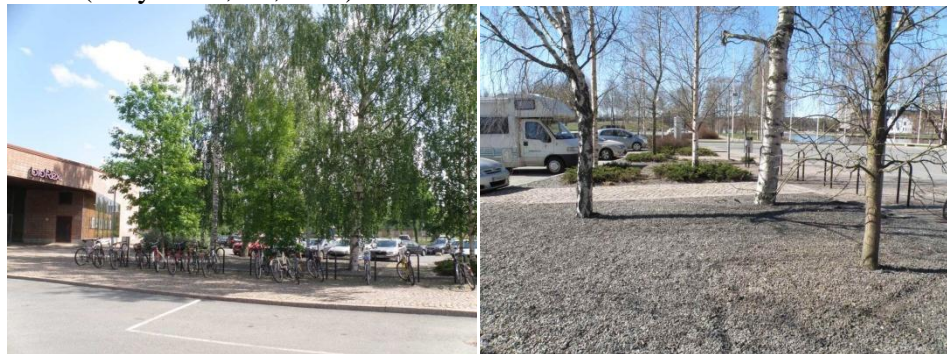
Alue 2 sijaitsee Paasikiventien varressa ja on sisäänajoväylän oikealla puolella. Kasvillisuusalueet rajautuvat suureen pysäköintialueeseen ja kasvillisuusalueiden läpi on johdettu jalankulkua käytävillä. Kasvillisuus on pääosin matalaa ja keskikorkeaa pensastoa. Matalimpana kasvina alueella on rohtokataja *Juniperus sabina*. Rohtokatajat ovat osin heikossa kunnossa ja huonokuntoiset kasvit tulee uusia. Rohtokatajien vieressä olevalla alueella kasvaa lehtipuita, joiden kasvualusta on katettu maisemointikankaan päällä olevalla sorakatteella (kuvat 7 ja 8). Sora-alueen siistin yleisilmeen ylläpidossa tulee huomioida, etteivät maisemointikankaan reunat näy soran alta.

Kuva 7. Vasemmalla yleiskuvaa alueesta 2.

Kuva 8. Oikealla elokuvateatterin edustalla oleva sora-alue. (kuvat Kalpala)

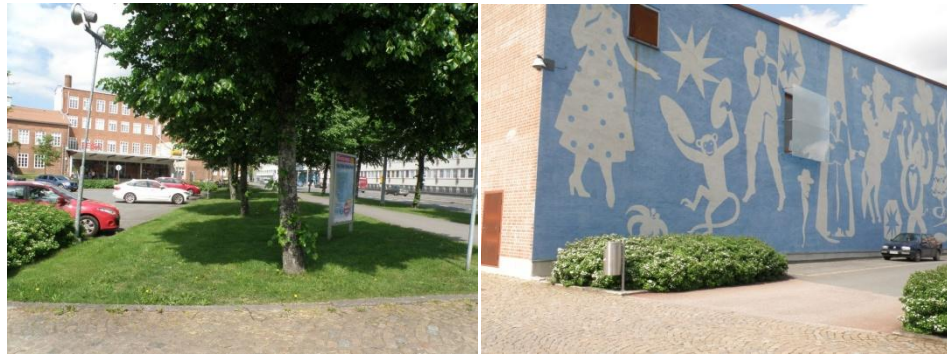
Alue 3 sijaitsee ns. Arx-talon edustalla, Keinusaarentien varrella. Alueen kasvillisuus koostuu pysäköintialueen reunoilla olevista pensasryhmistä sekä Keinusaarentien varren nurmialueesta (kuvat 11 ja 12). Pensaat ovat koivuangervoa *Spiraea betulifolia* ja ne ovat kunnoltaan terveitä. Arx-talon seinustalla on luiskassa pieni nurmialue, joka on heikossa kunnossa (kuva 13). Nurmialueen läpi, talon seinän vierttä seuraten on läpikulkua, jolloin nurmi tallautuu. Läpikulun estämiseksi vierustalla tulisi olla kasvi-istutus, joka estää oikaisun.

Kuva 11. Vasemmalla näkymä Keinusaarentien varren nurmialueesta.

Kuva 12. Alueen kasvillisuus koostuu koivuangervoryhmistä. (kuvat Kalpala)

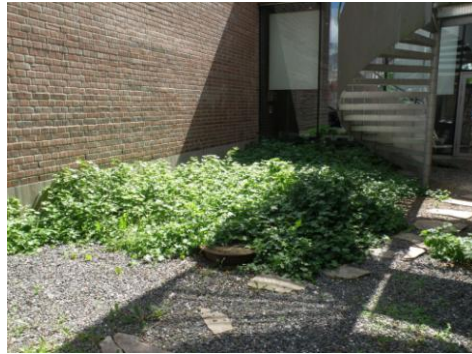
Alue 4 on kooltaan pieni, rakennusten väliin jäävä sisäpiha. Sisäpihalla on varauoskäyntiä varten asennettu kierreportaat ja portaiden juurelle johtaa liuskekiveyspolku. Maa-alue on katettu soralla ja sinne on istutettu kasvilisuudeksi lamoherukkaa *Ribes glandulosum* (kuva 14). Lamoherukka on kunnoltaan normaali, mutta sen peittokyky ei alueella ole riittävä, jolloin rikkakasvillisuus on päässyt alueella itämään. Heikko peittävyys johtuu osin harvasta istutustiheydestä. Sisäpihalle laadittiin uusi kasvisuunnitelmaa, jossa huomioidaan myös rakennuksen sisältä, elokuvateatterin aulasta avautuva näkymä sisäpihalle (kuva 15).

Kuva 14. Vasemmalla sisäpiha pihalta katsottuna.

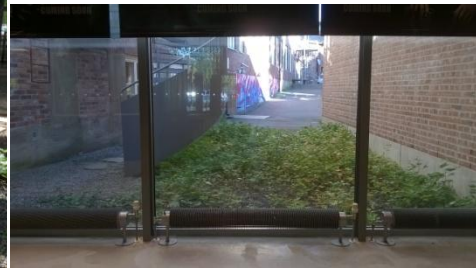
Kuva 15. Oikealla sisäpiha rakennuksen sisältä, elokuvateatterin aulasta katsottuna. (kuvat Kalpala)

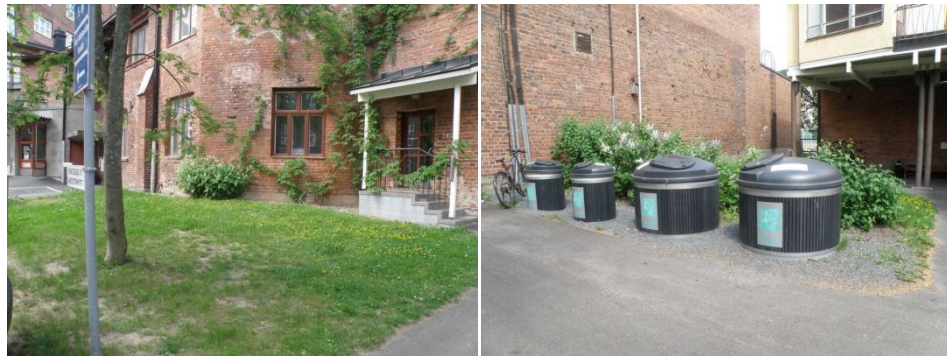
Alue 5 sijoittuu Verkatehtaan kiinteistöhuollon pihan ympäristöön. Alueella on ajoneuvoliikennettä sekä Arx-talon puolelta että suoraan Keinusaarentien liittymästä. Liikenne on täällä kuitenkin vähäisempää ja kuljijat ovat enimmäkseen henkilökuntaa. Kiinteistöhuollon sisäänkäynnin nurmialueet eivät vastaa nykyisessä kunnossaan A1-hoitoluokkaa. Nurmi on laikukasta ja rikkaruohottunutta (kuva 16). Rakennuksen sokkelin vierustat ovat sorapinnalla, mutta niitä ei ole rajattu nurmialueesta. Sokkelisoran seassa kasvaa röyhytatar *Aconogonon*, joka tulee poistaa. Köynnöksenä seinustalla kiipeilee imukärhivilliini *Parthenocissus quinquefolia*, joka on hyvässä kasvukunnossa. Mikäli köynnös kasvaa kiinni sadevesiränneihin ja voi aiheuttaa rakenteisiin vaurioita, tulee se poistaa. Alueelle on sijoitettu jätteiden syväkeräysastiat, jotka ovat näkyvällä paikalla sisään tulon vieressä (kuva 17). Jäteastioiden aikaansaamaa kolkkoa ilmettä voisi pehmentää istuttamalla niiden takana olevalle nurmialueelle korkeaksi kasvava pensas- ja pienpuustoryhmä. (Tossavainen 2007, 117.)

Kuva 16. Vasemmalla kuvassa näkyy kiinteistöhuollon pääsisäänkäynnin edustaa. Autopaikoitus on nurmialueen edessä.

Kuva 17. Jäteastiat ovat sisäänkäynnin edessä näkyvästi esillä. Takana kasvaa pihasyreenirivistö ja sen takana on pieni nurmialue. (kuvat Kalpala)

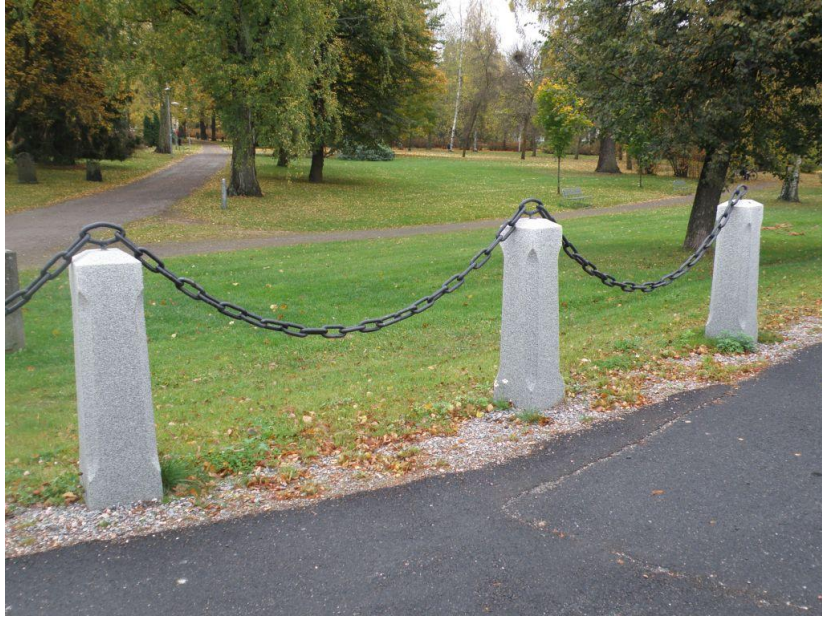
Kuva 20. Ideakuva nurmikon rajaukseen soveltuvasta kivipollariaidasta. Keltaisen talon edustalle sopisi kooltaan pienemmät ja korkeudeltaan matalammat kivi-paazit sekä silmukoiltaan kevyempi kettinki. (kuva Kalpala)

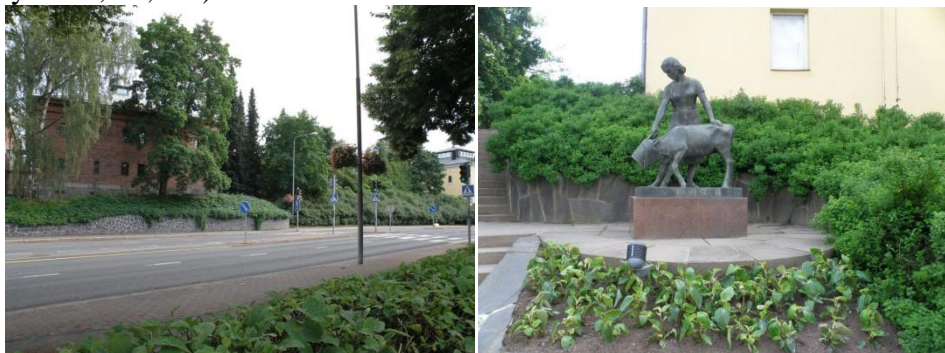
Alue 6 sijaitsee Viipurintien varressa ulottuen jalkakäytävän reunasta Hämeenlinnan Taidemuseon pihapiiriin. Jalkakäytävän sivua reunustaa pensaikko, joka nousee luiskassa noin kolmen metrin korkeuteen, ylös museon pihatasanteelle (kuva 21). Luiskassa pääkasvillisuutena on lamovuohenkuusamaa *Diervilla x splendens*, säleikkövilliiniä *Parthenocissus inserta* sekä sinikuusamaa *Lonicera caerulea*. Luiskakasvillisuus peittää tavoitellusti kasvualustan ja luo luiskaan yhtenäisen vehreän ilmeen. Hoitotöiden kannalta luiska on helppohoitoisin rikkakasvillisuuden tukehtuessa pensaston katveessa. Taidemuseon portaiden vierustassa, pronssipatsaan ympäristössä on lisäksi rinneangervoa *Spiraea densiflora*, jasmiketta *Philadelphus*, juhannusruusua *Rosa Pimpinellifolia*-ryhmä 'Plena' sekä kausikasvipenkki (kuva 22). Kunnoltaan rinteen pensaas ovat terveitä. (Räty 2009, 31, 39.)

Kuva 21. Vasemmalla näkymä pääterveysaseman pihasta tien toisella puolella sijaitsevaa Verkatehdasta kohti.

Kuva 22. Oikealla kuva Taidemuseolle johtavasta portaikosta ja pronssipatsaasta. (kuvat Kalpala)

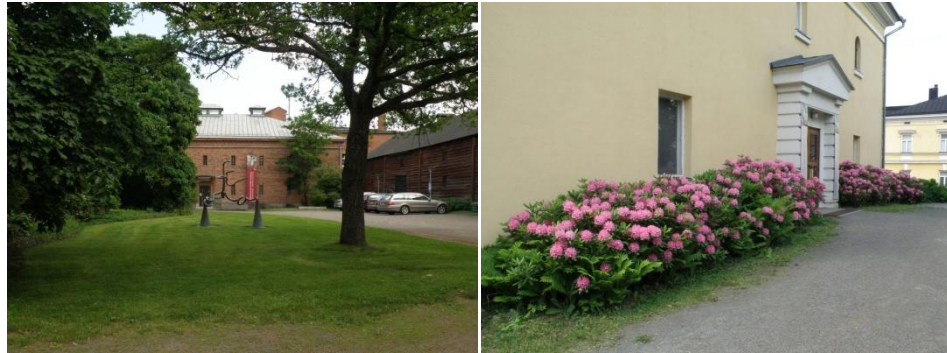
Portaiden nousun jälkeen saavutaan Taidemuseon suojaisalle sisäpihalle (kuva 23). Museorakennuksen julkisivua koristavat alppiruusut *Rhododendron*, joiden seassa kasvaa kotkansiipisaniaisia *Matteuccia struthiopteris* (kuva 24). Sisäpihan kivituhka-aluetta ei ole rajattu pensas- tai nurmialueista, jonka vuoksi yleisilme on huolittelematon eikä vastaa A1-hoitoluokitusta. Erityisesti alppiruusuryhmälle sopisi kasvualustan kattaminen kuorikatteella ja kasvualustan rajaaminen kivituhkapinnasta. Rajausmateriaaliksi sopisi graniittinen reunakivi, joka ulkonäöllisesti soveltuisi arvokkaan empirerakennuksen edustalle. (Tossavainen 2007, 110.)

Kuva 23. Oikealla: Taidemuseon suojaisa sisäpiha.

Kuva 24. Vasemmalla nähtävissä alppiruusujen loistokasta kukintaa. (kuvat Kalpala)

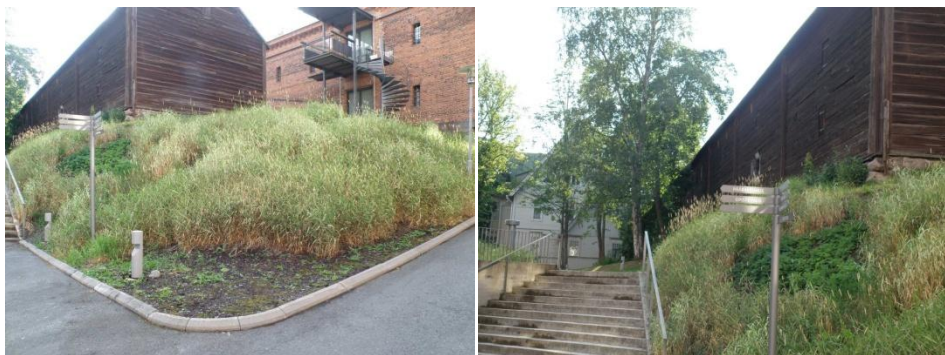
Alue 7 sijaitsee vanhan makasiinirakennuksen takana ja päädyssä. Erityisesti rakennuksen päädyn maastossa on paljon korkeuseroa, noin kolme metriä. Jyrkässä luiskassa kasvaa viiruhelpiä *Phalaris arundinacea* 'Picta', joka on kunnoltaan huonokuntoista (kuvat 27 ja 28). Kasvillisuus ei peitä kasvialustaa täysin ja luiskan yleisilme on epäsiisti. Kasvustossa on runsaasti rikkaruohoja, muun muassa vuohenputkea *Aegopodium podagraria*, joiden kitkeminen on erittäin työlästä. Luiskan kasvialusta tulee kunnostaa tai vaihtaa rikkaruohottomaan kasvialustaan ja kasvillisuus uudistaa uusilla viiruhelplin taimilla. Kunnostuksen yhteydessä perenna-alue tulee rajata sivulla alkavasta nurmialueesta siistin yleisilmeen aikaansaamiseksi. (Tossavainen 2007, 115.)

Kuva 27. Vasemmalla näkymä luiskan alapuolelta viiruhelppi-alueesta.

Kuva 28. Oikealla: portaat nousevat ylös kävelytielle. (kuvat Kalpala)

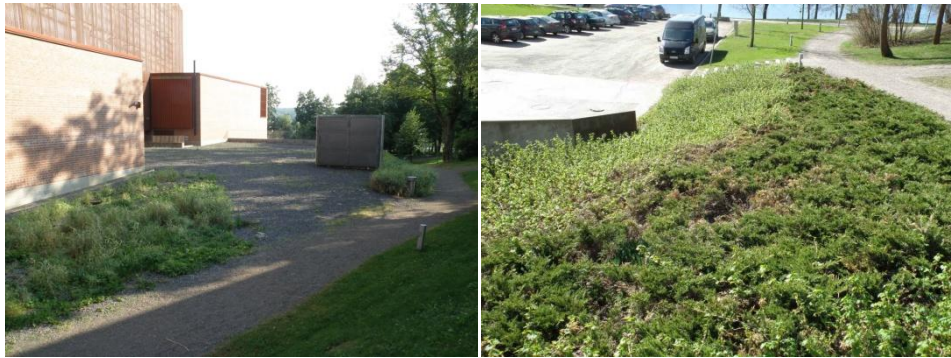
Alue 8 on Verkatehtaan pääsisäänkäynnin jälkeen sijoittuvan lastauslaiturialueen viereisessä rinteessä ja sen yläpuolisessa tasanteessa. Lastauslaiturialueen katon päällä sijaitsee sorakenttä. Sorakentän vieressä sijaitsee toinen kasvillisuusalue viiruhelpiä *Phalaris arundinacea* 'Picta' ja se on kyseisessä kohdassa huonokuntoinen (kuva 33). Talvisin kasvuston päälle kasataan auraslunmia ja kasvillisuusalue kärsii kaluston ja lumen painosta. Lisäksi auraslumen mukana alueelle kulkeutuu hiekoitushiekkaa, joka heikentää kasvuoloja ja on vaikeaa poistaa. Kasvillisuus ja kasvualusta on syytä uusia.

Rinteen kasvillisuus koostuu rohtokatajasta *Juniperus sabina*, lamoherukasta *Ribes glandulosum* ja kurjenpolvesta *Geranium*. Rinteen kasvusto on kunnoltaan tervettä (kuva 34). Lamoherukan kasvutahti on kiivaampi rohtokatajaan verrattuna ja lamoherukka valtaa jonkin verran kasvualaa katajalta. Lamoherukan liiallista rönsyilyä tulee hillitä poistamalla niistä pitkiksi venyneitä oksia.

Kuva 33. Vasemmalla näkymä hirsirakennuksen vierustalta kohti lastauslaiturialueen ylätasannetta, jossa kasvaa viiruhelpiä.

Kuva 34. Oikealla: lastauslaiturin vierustan rinnettä verhoaa rohtokataja ja lamoherukka. (kuvat Kalpala).

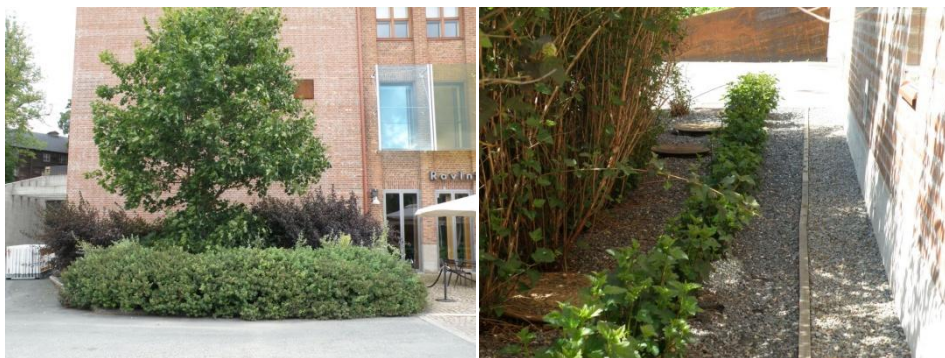
Alue 9 on pieni, ravintola Isohuvilan vierustalla oleva pensasalue (kuva 35). Pensaslajeina ovat koivuangervo *Spiraea betulifolia*, hopeapensas *Elaeagnus commutata* ja purppuraheisiangervo *Physocarpus opulifolius* 'Diabolo'. Kasvualusta on katettu soralla ja alueen sisällä sijaitsee kaivojen tarkastuskansia (kuva 36). Alueella tehdään tästä syystä jonkin verran huoltotöitä ja huoltotöiden vuoksi kansille pääsyn tulee olla helppoa. Ongelmana on ollut, että pensaat kasvavat seinän vierellä liian tuuheiksi ja ulottuvat seinään, jolloin kaivonkannet peittyvät kasvuston alle. Pensaita alasleikataan huoltotöiden mahdollistamiseksi. Toivottavaa on, että nykyisten pensaiden tilalle istutetaan pensaita, joiden luontainen kasvutapa on paikkaan soveliaampi. Lisäksi uusi pensasrivistö tulee istuttaa reilusti kauemmas seinästä, kaivon kansien taakse, jottei pensaiden oksat ulotu rakennuksen seinään asti.

Kuva 35. Vasemmalla yleiskuva ravintola Isohuvilan edustalta.

Kuva 36. Oikealla: seinän vieressä kasvavia pensaita on jouduttu voimakkaasti leikkaamaan kaivon kansille pääsyn vuoksi. (kuvat Kalpala)

ALUE 6 taidemuseon piha <ul style="list-style-type: none"> • vanha perennakasvillisuus poistetaan. Uusi toteutus taidemuseon perennasuunnitelman mukaisesti. • pensasryhmät harvennusleikataan
ALUE 7 makasiinirakennuksen pääty ja takapiha <ul style="list-style-type: none"> • viiruhelpi <i>Phalaris arundinacea</i> 'Picta' -kasvusto uusitaan ja kasvualusta kunnostetaan. • hoitamaton kasvillisuusalue kunnostetaan poistamalla rikkaruohot juurineen ja kylvämällä kunnostettuun kasvualustaan uusi nurmi. • lenkorunkoiset puut poistetaan ja kannot jyrsitään 10 cm maanpinnan alapuolelle.
ALUE 8 lastauslaiturin rinne ja ylätasanne <ul style="list-style-type: none"> • viiruhelpi <i>Phalaris arundinacea</i> 'Picta' -kasvusto uusitaan ja kasvualusta kunnostetaan.
ALUE 9 Isohuvilan vierusta <ul style="list-style-type: none"> • hopeapensaat <i>Elaeagnus commutata</i> poistetaan. • purppuraheisiangervot <i>Physocarpus opulifolius</i> 'Diabolo' poistetaan. • näiden tilalle istutetaan pensashanhikkia <i>Dasiphora fruticosa</i> 'Tervola'. Uudet pensaat istutetaan riittävän kauas rakennuksen seinästä, jotta kaivonkansille on vapaa kulku.

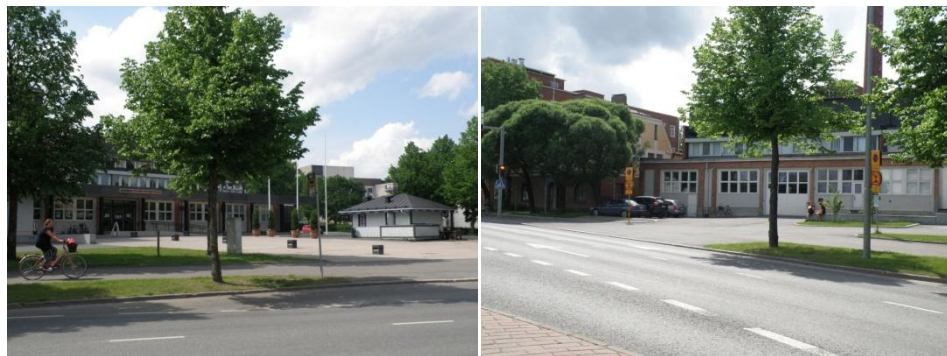
Hämeenlinnan kaupunginteatteri sijaitsee vilkkaasti liikennöidyn Keinusaarentien ja Viipurintien risteysalueen kulmauksessa. Teatterin edustaa ehostettiin muutamia vuosia sitten ja teatterin edusta on yleisilmeeltään erittäin siisti (kuvat 37 ja 38). Pinnoitteet ovat pääosin seulanpääkiveystä ja asfalttia. LinnanInfran hoitovastuulla olevia viheralueita on teatterin kulmalla vähän. Ainoastaan teatterin pääsisäänkäynnin edessä olevat ruukkuistutukset sekä pieni nurmialue kuuluvat hoidettaviin kohtiin. Alueella ei ole pensas- tai perennaistutuksia.

Kuva 37. Vasemmalla teatterin pääsisäänkäynti sekä niin sanottu Marin Grilli.

Kuva 38. Oikean puoleisessa kuvassa näkymä Keinusaarentieltä Hämeenlinnan Kaupunginteatterin sisäänajoliittymää kohti. (kuvat Kalpala).

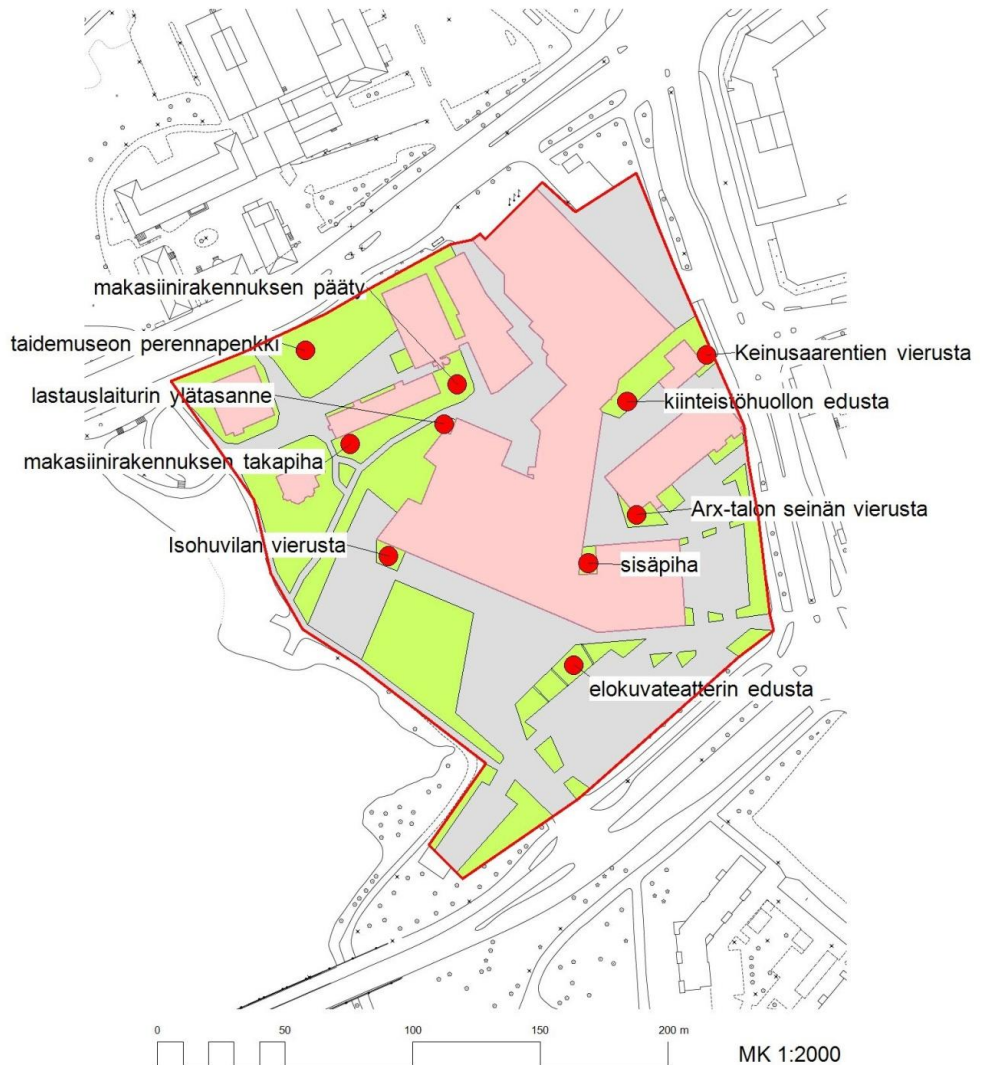
Alue	Tarkennus
Alue 2: elokuvateatterin edusta	hopeapensasalue
Alue 3: Arx-talon edusta	seinän vierusta
Alue 4: elokuvateatterin sisäpiha	lamoherukka-alue
Alue 5: kiinteistöhuollon piha	edusta, Keinusaarentien vierusta
Alue 6: taidemuseon sisäpiha	perennapenkki
Alue 7: makasiinirakennuksen pääty ja takapiha	viiruhelppi-alue, hoitamaton kasvillisuus-alue
Alue 8: lastauslaiturin ylätasanne	viiruhelppi-alue
Alue 9: Isohuvilan vierusta	kaivonkansien ympäristö

Kuva 39. Kunnostustoimenpiteitä vaativien kohtien sijainnit Verkatehtaalla.

Erityisiä kunnostustoimenpiteitä vaativille kohdille on tehty kunnostussuunnitelma (liite 2). Kunnostussuunnitelma on taulukkomuotoinen, jossa läpikäydään alueittain uusimista ja kunnostusta tarvitsevat kasvillisuudet. Ongelma-alueista kaksi oli sellaisia, jotka vaativat tarkemmat kasvisuunnitelmat (liitteet 3 ja 4). Nämä alueet ovat elokuvateatterin sisäpiha ja taidemuseon perennapenkki.
